まれにおき得る故障の症状。

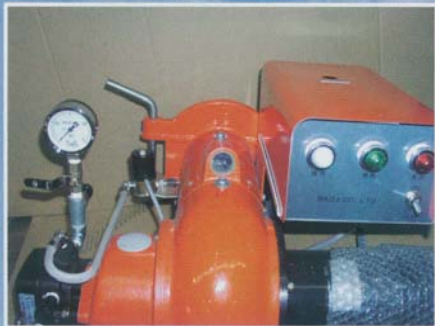
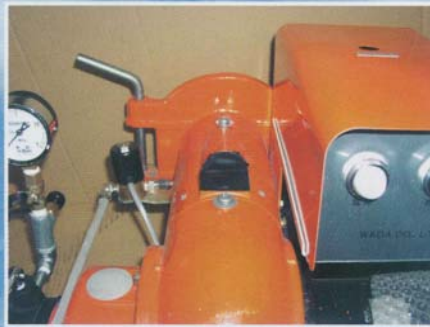
朝日、夕日または太陽の光が当たる場所にボイラーが設置して有りますと、決まった時間もしくは昼間の時間帯にバーナーが運転しない場合があります。

(バーナー内部の光電管が光を感知してバーナーが燃焼状態と判断してしまう為に起こる現象です、光電管は正常に機能しています。)

この様に

対処法1：バーナー上部、のぞき穴に黒いテープを張り光がバーナー内部に、入らない様にして下さい。

対処法2：ボイラー設置場所に、強い光が入らない様な構造にして下さい。

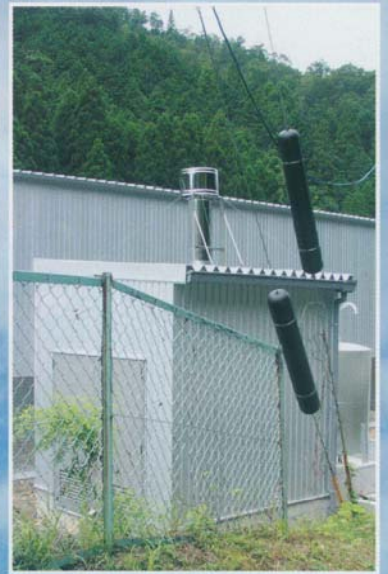
2) バーナーが燃焼し始めた後、しばらくすると止まってしまう。

(わら等でエントツが燃焼ガスを排気出来ない為に起こる現象です。)

対処法：まれにスズメが、エントツ内部に巣を作って居る場合がありますので、確認をお願い致します。

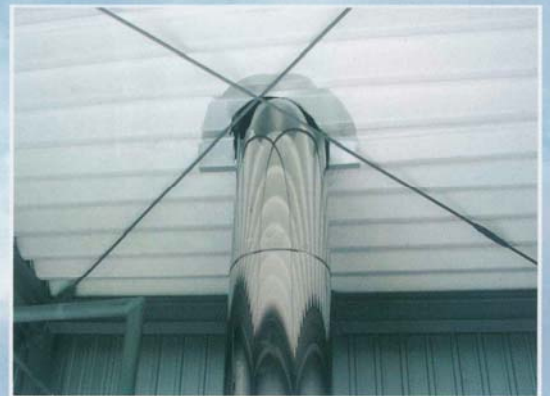
火災予防のために エントツ貫通部の目視点検のお願い。

目視点検：エントツ貫通部周りの木質材の変形、黒ずみ、焦げ目等が無いが時々目視で確認の程、くれぐれもお願い致します。
